# COMUNE DI SANT'ELENA

## PIANO DEGLI INTERVENTI REPERTORIO NORMATIVO SCHEDE CENTRO STORICO - EDIFICI ISOLATI ART. 15 DELLE NTO - ATTIVITÀ FUORI ZONA

## **SCHEDE CENTRO STORICO**

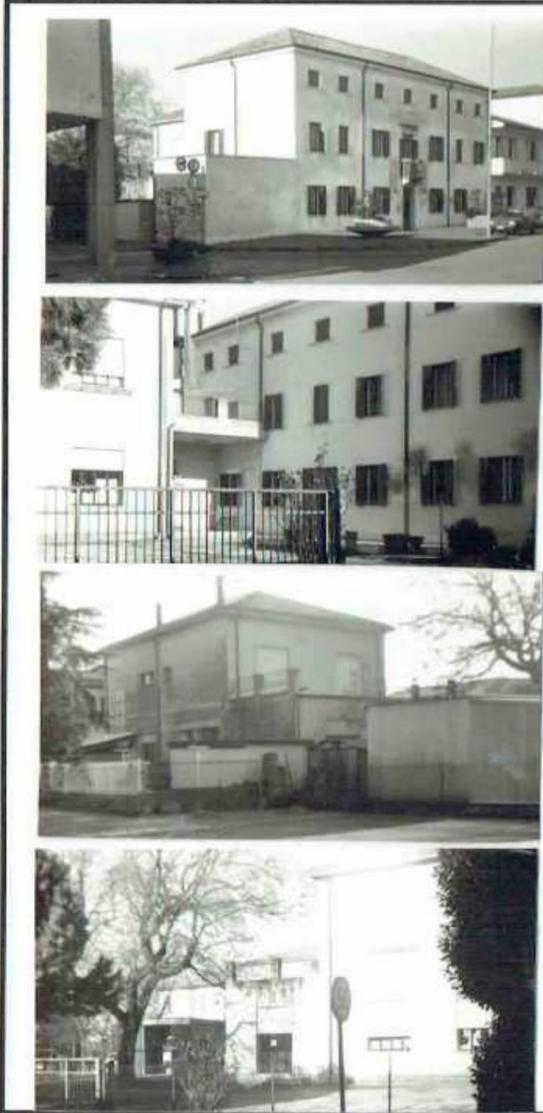
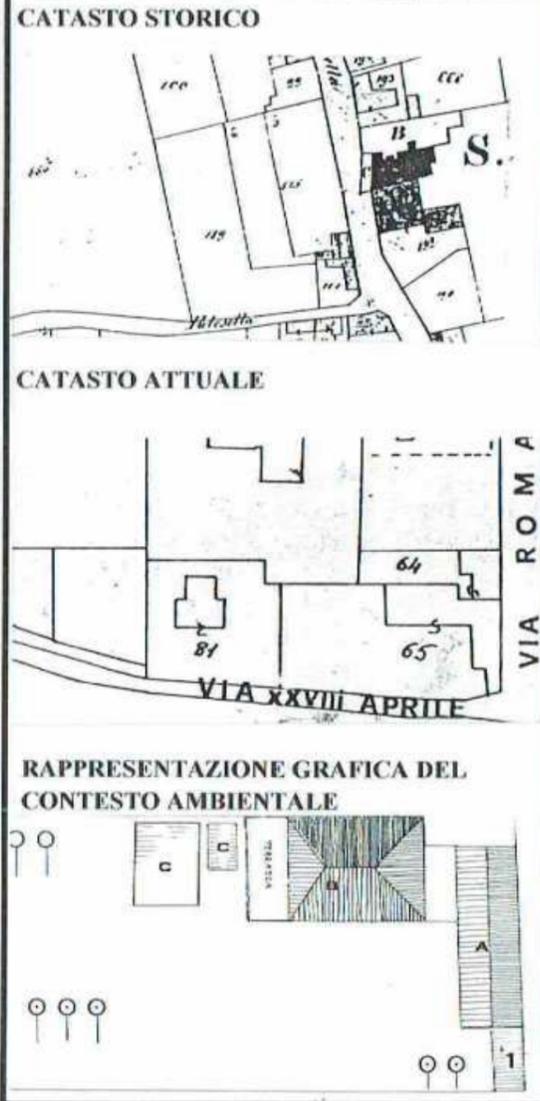
**CELLULA N° 2**

STATO DI CONSERVAZIONE										
	buono	muratura	solai	copertura	intonaci	grondaie	camini	infissi	tinte	
	mediocre	X	X	X	X	X			X	
cattivo										X

Edificio a destinazione pubblica (scuola materna - asilo) composto da due fabbricati principali:

- parte fronte strada storicizzata, sede della scuola materna, grado di protezione 3
- corpo aggiunto storicizzato, ampliamento come da sedime di PRG; grado di protezione 4
- edificio più recente con fisionomia non omogenea alle caratteristiche del centro storico, è previsto l'ampliamento in prolungamento a sud per l'adeguamento funzionale complessivo della struttura, altezza conseguente alle preesistenze; grado di protezione 4
- corpi precari recenti che andranno rimossi; grado di protezione 5

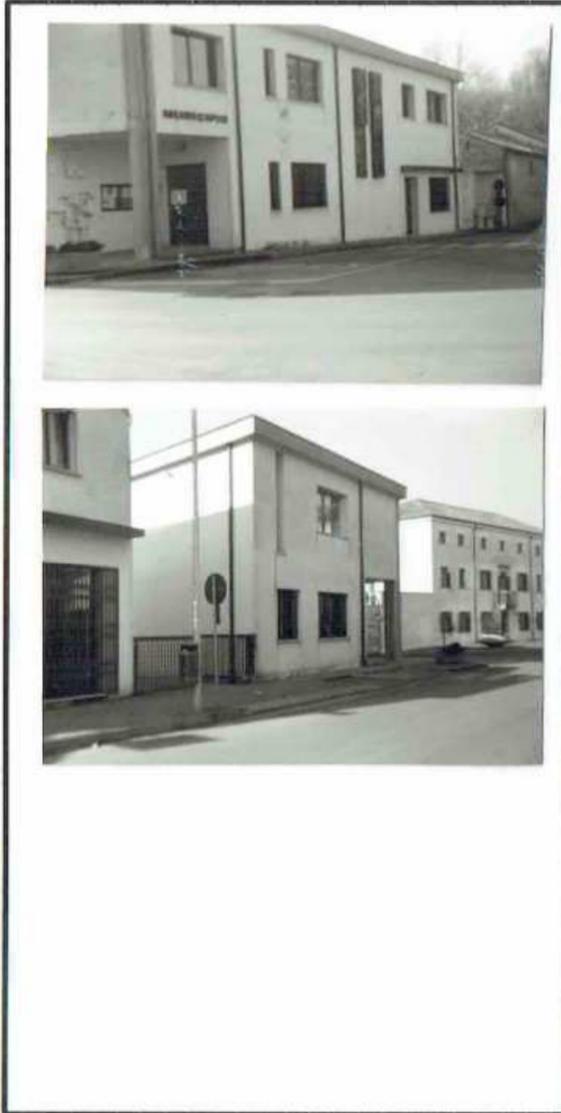
CELLULA N° 3

Edificio recente, attualmente sede municipale  
 grado di protezione 4

STATO DI CONSERVAZIONE											
	buono	mediocre	cattivo	muratura	solai	copertura	intonaci	grondaie	camini	infissi	tinte
				X	X	X	X	X		X	X

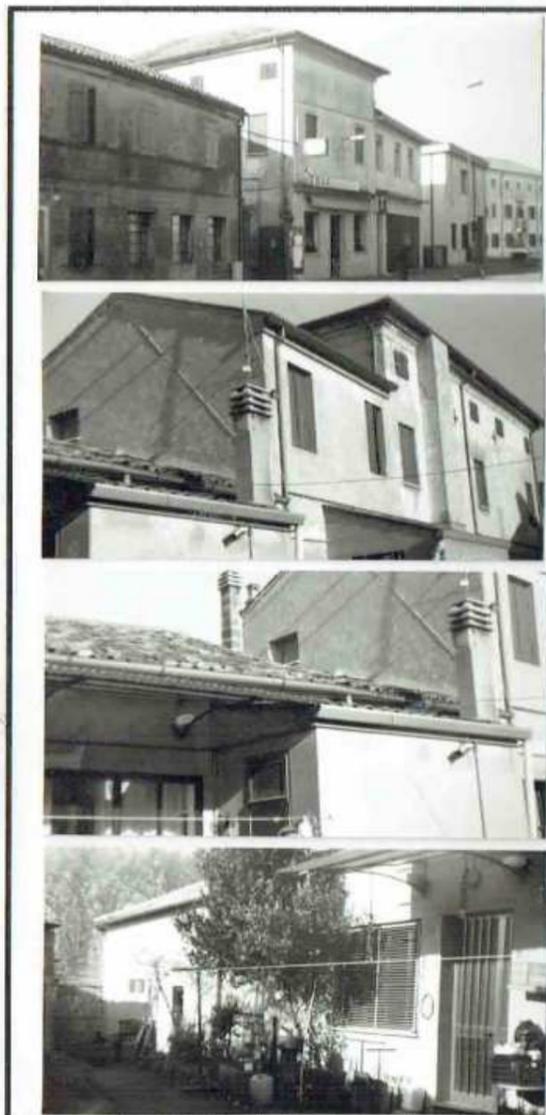
**CELLULA N° 5**

STATO DI CONSERVAZIONE																
	muratura		solai		copertura		intonaci		grondaie		camini		infissi		tinte	
	buono	X	X	X												
mediocre							X	X				X				
cattivo										X						X

Complesso organizzato a corte allungata a destinazione mista commerciale-residenziale

- a) corpo principale fronte strada a due piani e sottotetto, piano terra commerciale; grado di protezione 3
- b) corpo aggiunto storicizzato in prolungamento all'interno, ad un piano, grado di protezione 4
- c) corpo più recente realizzato in prolungamento del corpo b); grado di protezione 4
- d) bassi fabbricati precari aggiunti e superfetazioni, è prescritto il riordino mediante demolizione con riorganizzazione secondo le indicazioni grafiche di PRG grado di protezione 5

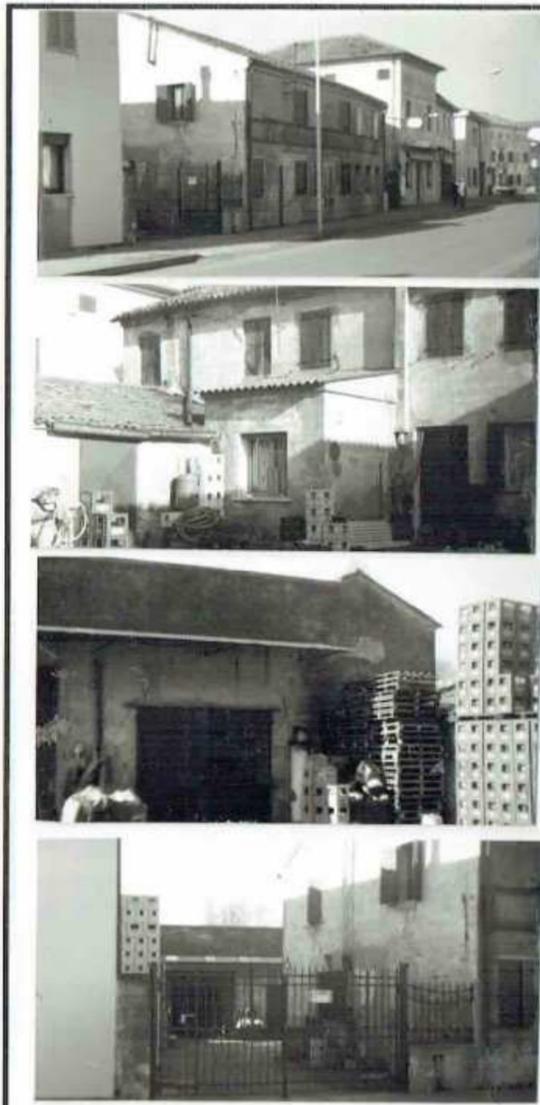
CELLULA N° 6

- Complesso organizzato a corte con edificazioni di epoche diverse lungo il perimetro
- a) residenza principale storicizzata lungo strada su due piano; grado di protezione 3
  - b) basso fabbricato perimetrale; è ammessa la sopraelevazione per adeguamento delle altezza interne e recupero della copertura a due falde; grado di protezione 4
  - c) fabbricati ad uso magazzino deposito, da riqualificare e riplasmare complessivamente con recupero residenziale o commerciale al piano terra, residenziale al piano primo, riordino complessivo dei volumi come da indicazioni grafiche di PRG e repertorio normativo; copertura a falde orientata come edificio a) grado di protezione 4. S= superfetazioni e corpi precari da rimuovere; grado di protezione 5

STATO DI CONSERVAZIONE											
	buono	mediocre	cattivo	muratura	solai	copertura	intonaci	grondaie	camini	infissi	tinte
				X	X						
					X		X		X		
							X		X		X

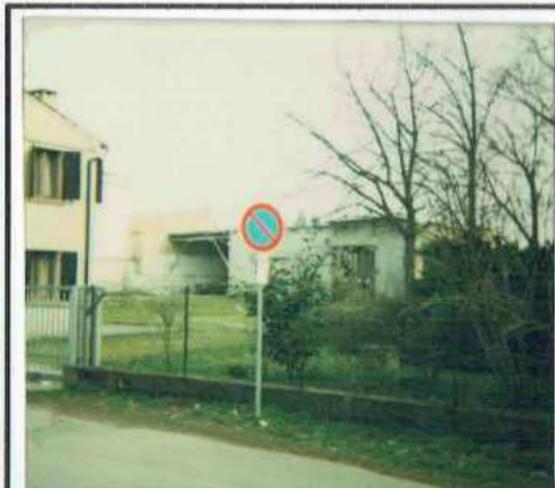
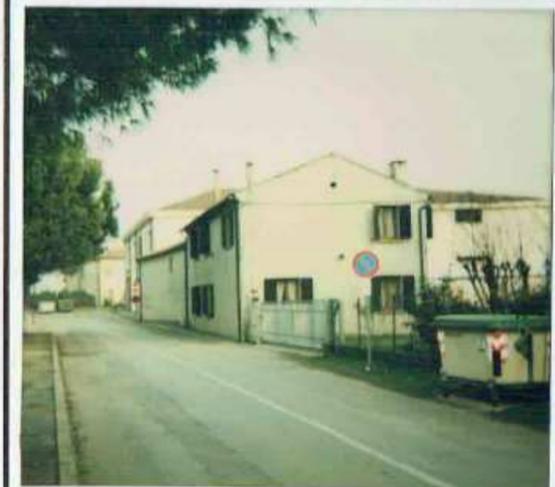
CELLULA N° 7

Complesso a corte di derivazione rurale già presente al catasto austriaco (due edifici separati)  
 A) residenza storicizzata in buono stato di conservazione; grado di protezione 3  
 B) ex parte rustica, oggi utilizzata a fini abitativi; è ammessa la ristrutturazione con sopraelevazione fino alla quota del fabbricato "A" contiguo, con mantenimento della copertura a falde in coppi grado di protezione 4  
 C) corpo precario recante (residuo di superfetazioni precedenti) da riplasmare recuperando una tipologia a due falde, uso residenziale e/o commerciale grado di protezione 4

STATO DI CONSERVAZIONE										
		muratura	solai	copertura	intonaci	grondaie	camini	infissi	tinte	
	buono	X	X	X	X	X	X	X	X	
mediocre										
cattivo	C			C					C

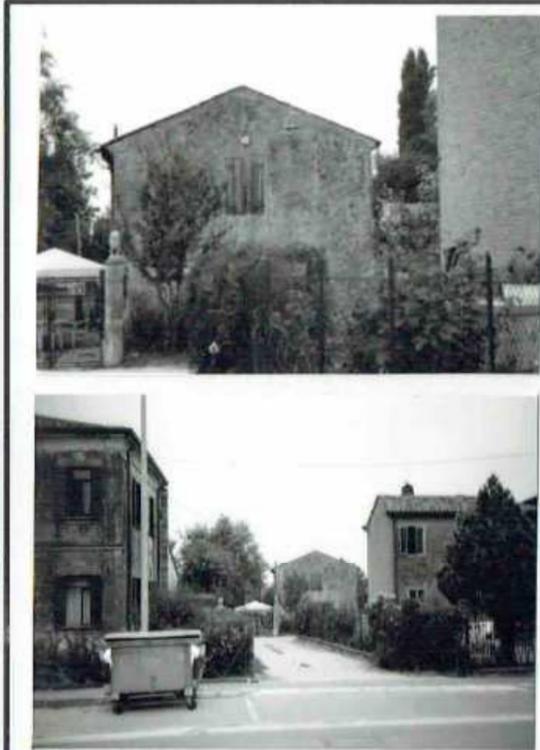
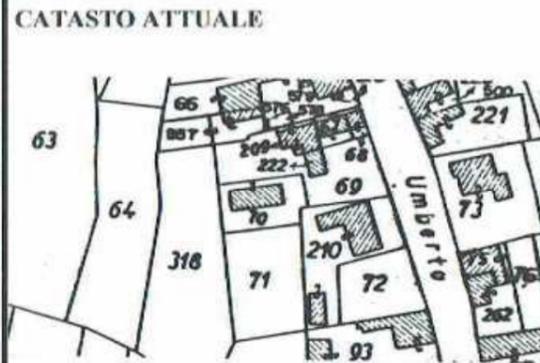
**CELLULA N° 10**

Fabbricato esistente : grado di protezione 4  
 intervento di nuova edificazione secondo le indicazioni grafiche di PRG e le quantità riportate al repertorio normativo

STATO DI CONSERVAZIONE																
	muratura		solai		copertura		intonaci		grondaie		camini		infissi		tinte	
	buono	X	X													
mediocre					X				X				X			
cattivo								X							X

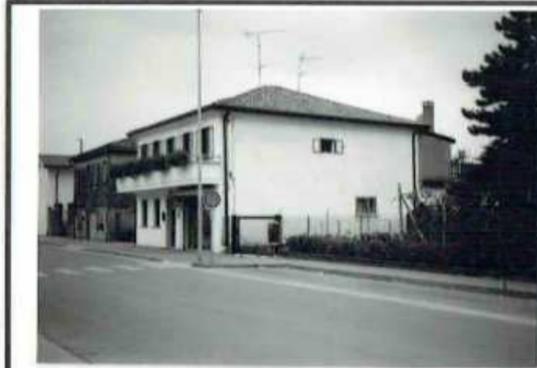
CELLULA N° 12

Cellula composta da edificio di cortina lungo strada ed organizzazione cortilizia interna con edificazioni perimtrali minori;

- a) edificio ristrutturato recentemente a destinazione mista, tetto a padiglione, e inserimento poggiali (in contrasto con la tipologia originale); grado di protezione 4
- b) pertinenze minori interne da recuperare ad uso residenziale e/o commerciale grado di protezione 4

STATO DI CONSERVAZIONE											
	buono	mediocre	cattivo	muratura	solai	copertura	intonaci	grondaie	camini	infissi	tinte
				A	A	A	A	A		A	A

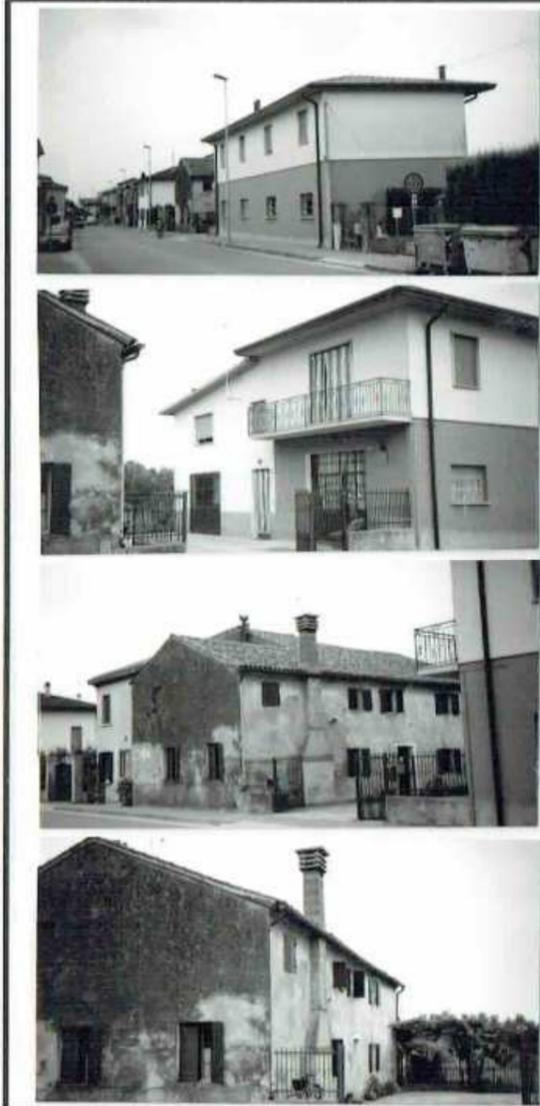
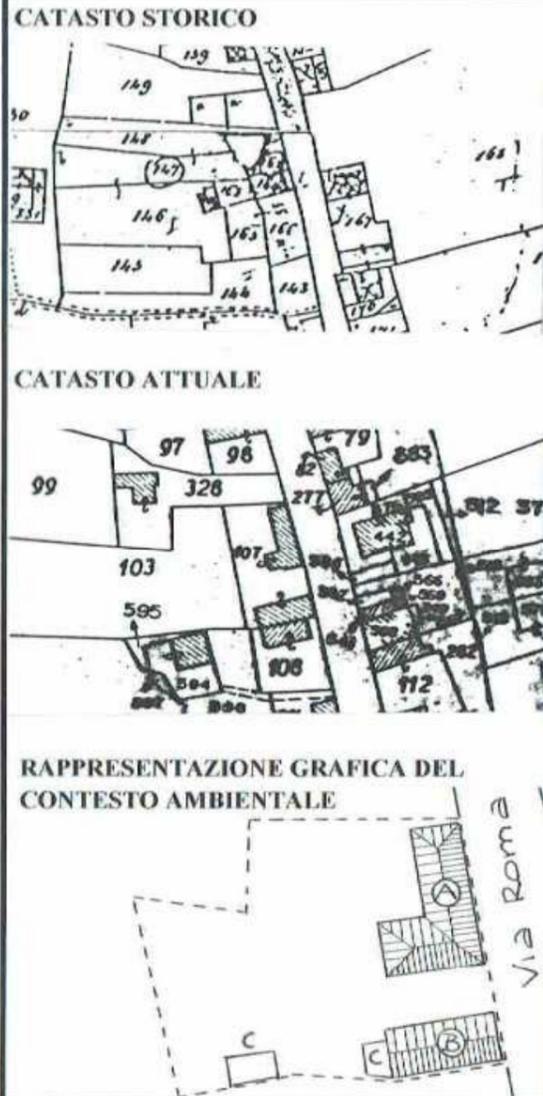
**CELLULA N° 16**

buono	mediocre	cattivo	muratura	solai	copertura	intonaci	grondaie	camini	infissi	tinte
	A	B		A	A	A	A	A		A	A
					B	B	B	B	B	B	B

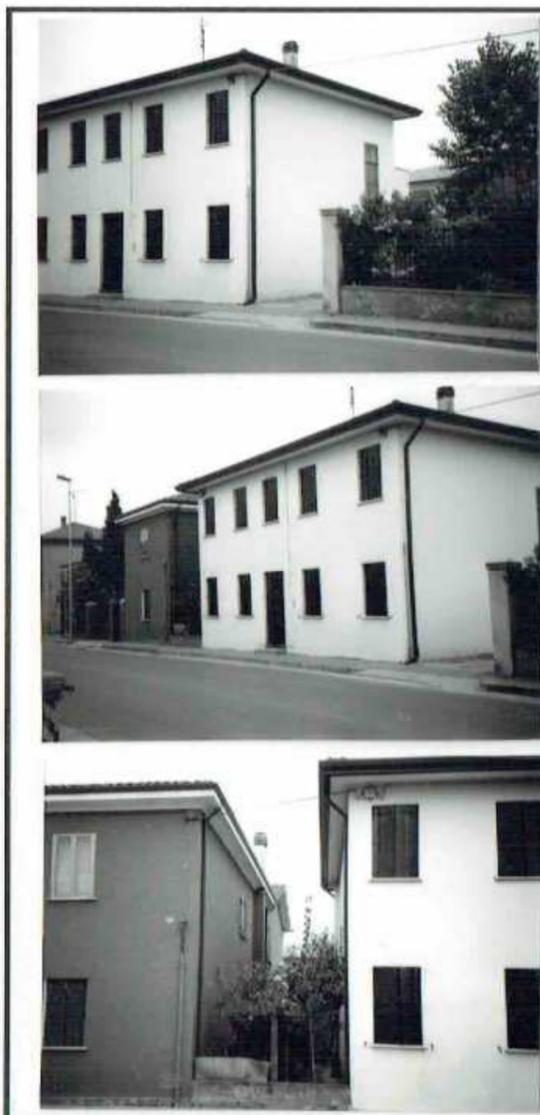
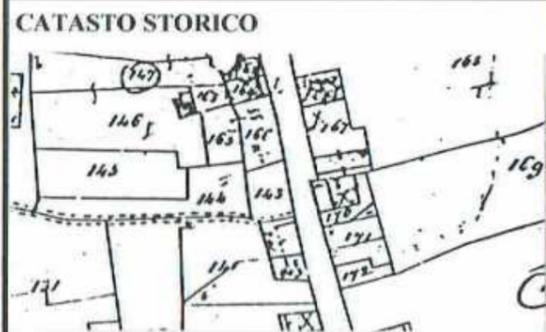
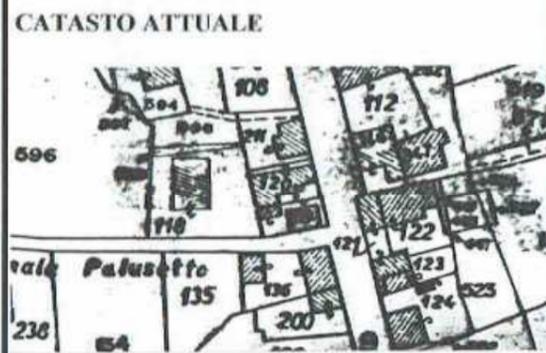
Edificio recentemente ristrutturato, presenta qualche elemento di contrasto rispetto alle tipologie del centro storico, in particolare nella copertura e nel cornicione grado di protezione 4

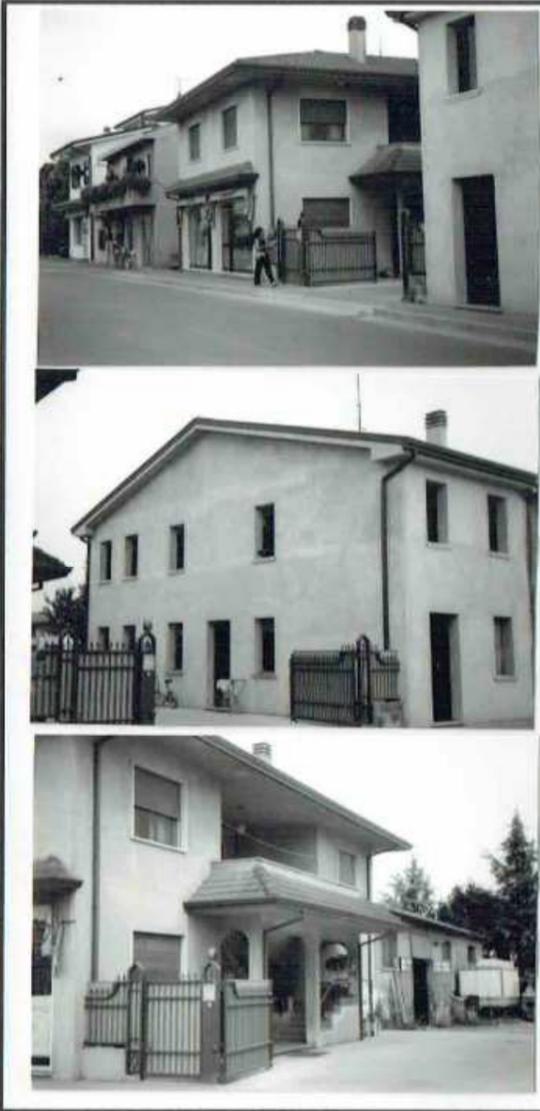
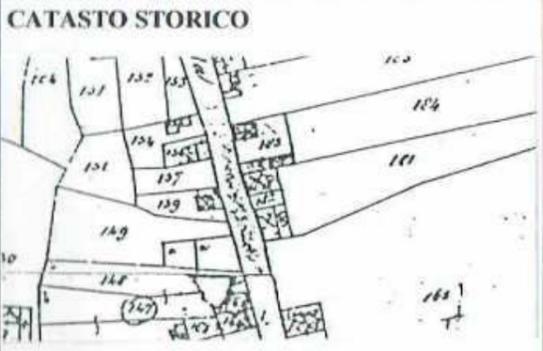
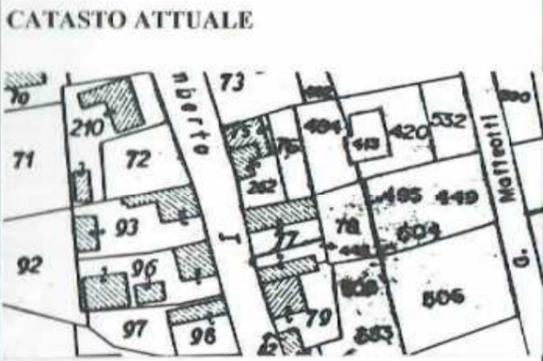
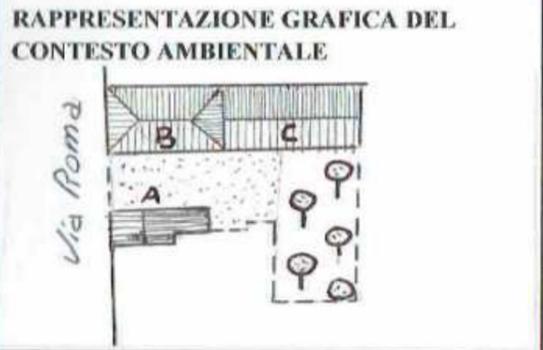
**INDICAZIONI DI INTERVENTO:**  
 Cellula organizzata a corte con presenza di edifici in gran parte recenti  
 A) Edificio di cortina allungato verso l'interno, recentemente restaurato; grado di protezione 4  
 B) Fabbricato recente tipologicamente in contrasto con le caratteristiche del centro storico grado di protezione 4  
 C) capannone a due falde ad uso produttivo da riplasmare e da recuperare a uso residenziale e/o commerciale; grado di protezione 4

STATO DI CONSERVAZIONE	buono mediocre cattivo	muratura	solai	copertura	intonaci	grondaie	camini	infissi	tinte
		A-B	A-B	A-B	A-B	A-B		A-B	
		C	C						C

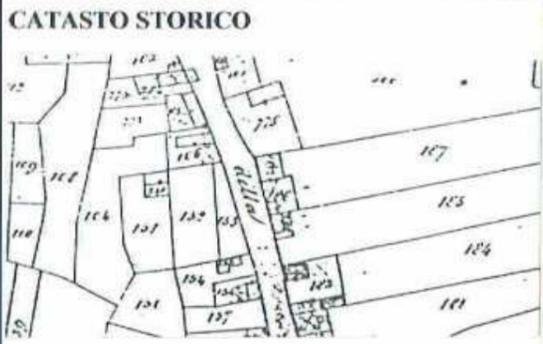
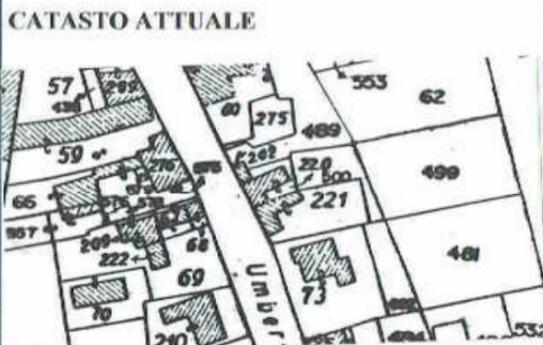
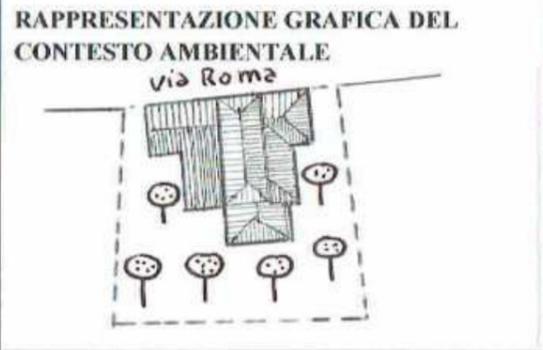
**CELLULA N° 31**

**INDICAZIONI DI INTERVENTO:**  
 Complesso di cortina in gran parte modifica ed ampliato, in modo contrastante grado di protezione 4

STATO DI CONSERVAZIONE											
	buono	mediocre	cattivo	muratura	solai	copertura	intonaci	grondaie	camini	infissi	tinte
		B	A		B	B	B	B		B	B

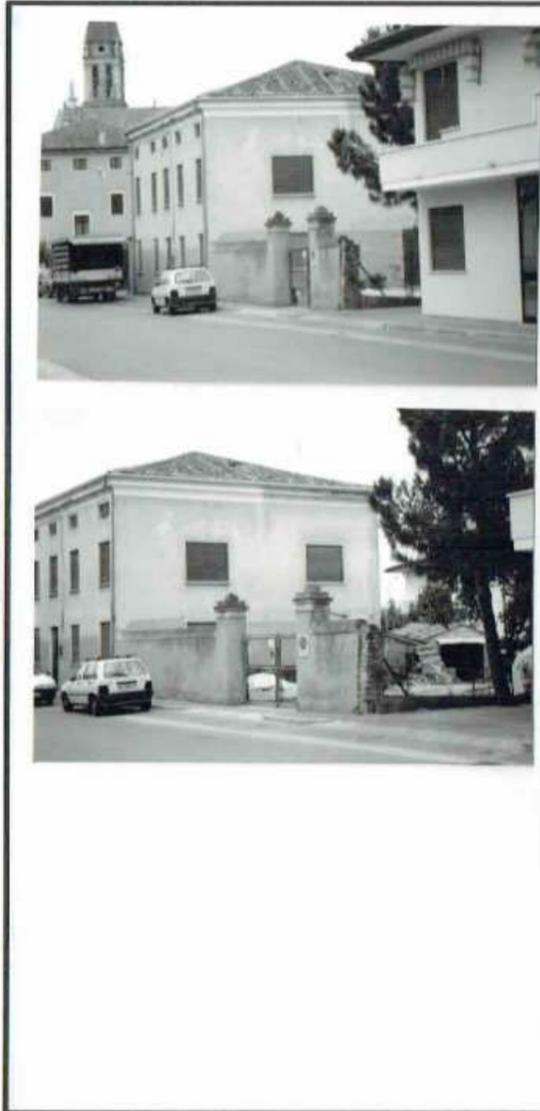
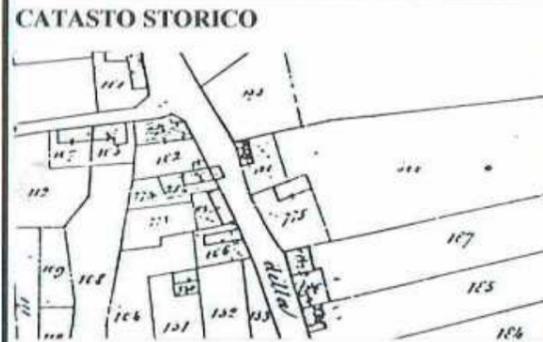
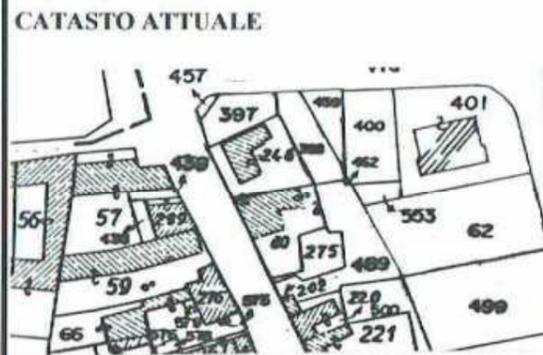
**CELLULA N° 32**

- A) Edificio principale anni 40/50 con copertura a padiglione e pianta quadrata da valorizzare  
 Grado di protezione 3
- B) pertinenze precarie; grado di protezione 4

STATO DI CONSERVAZIONE																
	muratura		solai		copertura		intonaci		grondaie		camini		infissi		tinte	
	buono															
mediocre	X		X		X											
cattivo							X	X			X			X	X

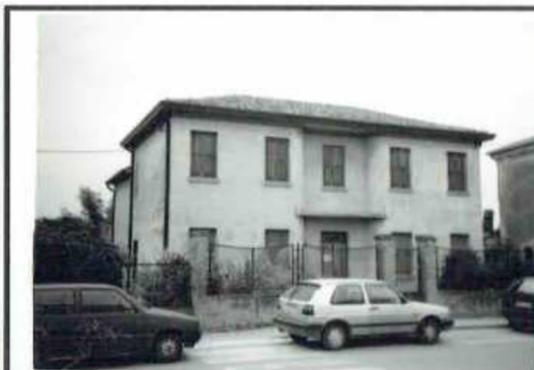
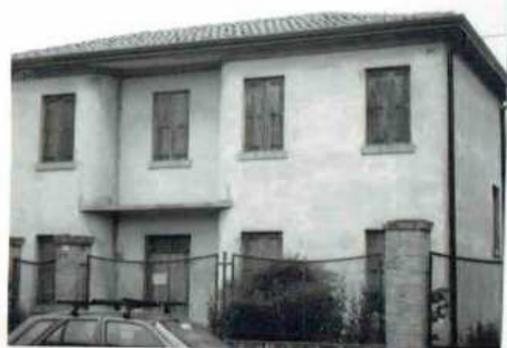
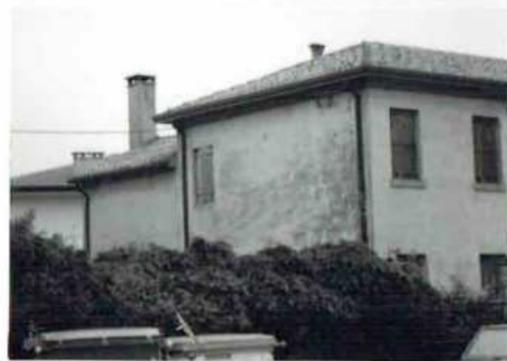
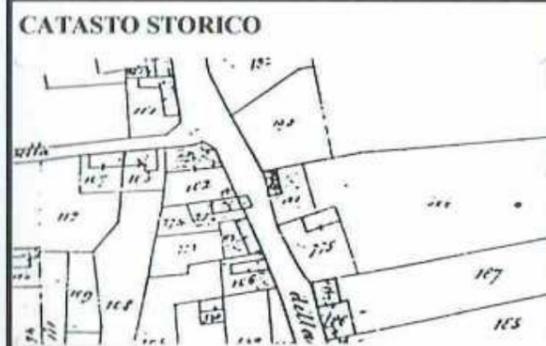
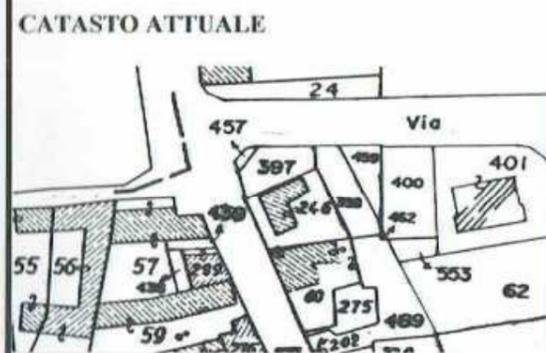
CELLULA N° 33

- A) Edificio residenziale isolato conforme alla struttura originale; grado di protezione 3
- B) pertinenze ; grado di protezione 4

STATO DI CONSERVAZIONE										
	muratura		solai	copertura	intonaci	grondaie	camini	infissi	tinte	
	buono	X								
mediocre			X	X						
cattivo					X	X		X	X

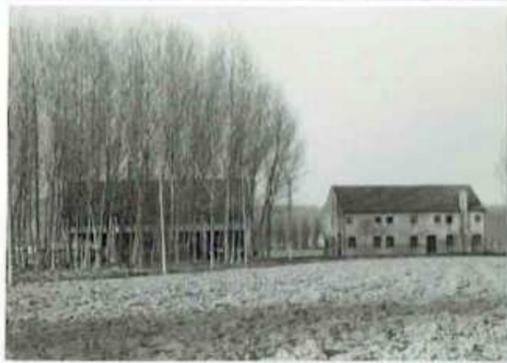
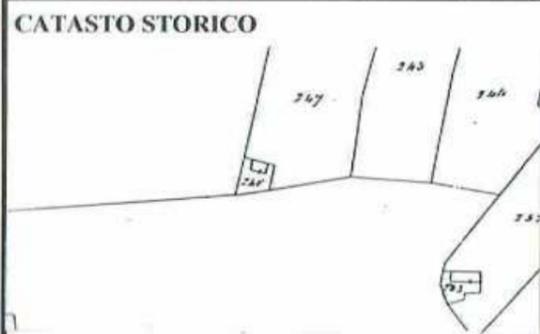
edificio n° 8

- Complesso rurale presente già al catasto austriaco sostanzialmente conservato
- a) edificio residenziale, non utilizzato e in precario stato di conservazione  
grado di protezione 2
  - b) barchessa staccata, più recente, ad uso agricolo  
grado di protezione 3

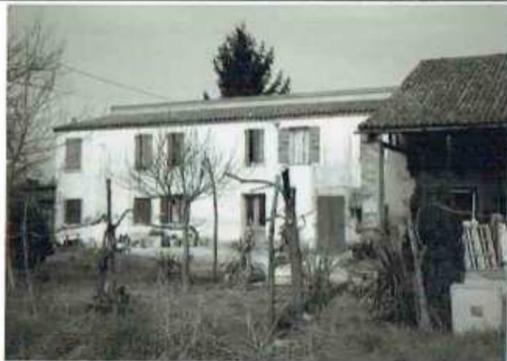
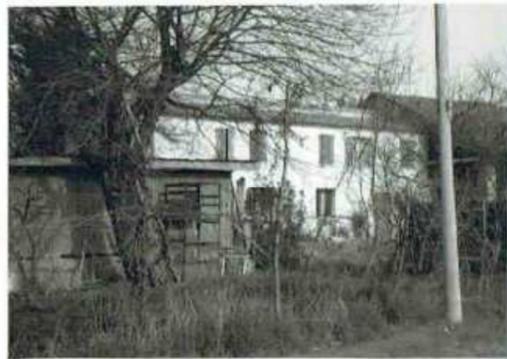
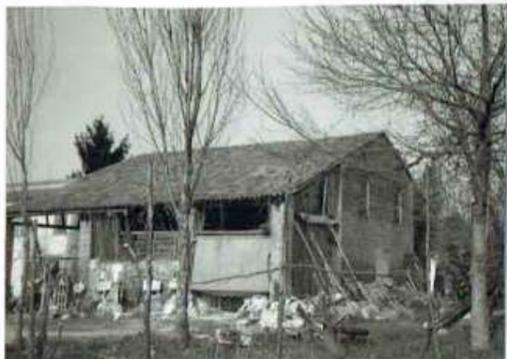
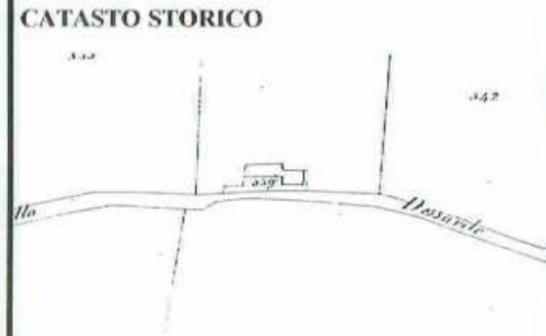
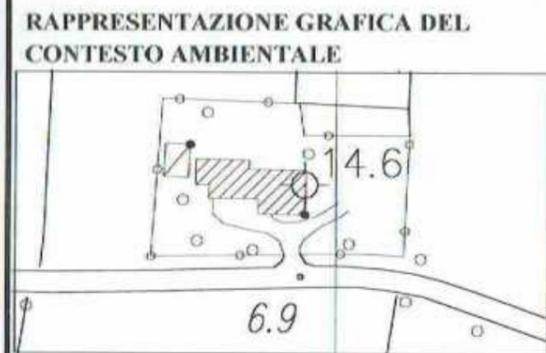
edificio n° 15

STATO DI CONSERVAZIONE	muratura		solai	copertura	intonaci	grondaie	camini	infissi	tinte
	buono								
	mediocre	X	X			X		X	
cattivo	X		X	X				X

Fabbricato rurale minore "tipico" con pianta a "L" e "tesa". In stato di conservazione precario ha subito in passato interventi (in particolare leggibili sulla copertura) in contrasto con le caratteristiche edilizie originarie  
 grado di protezione 4

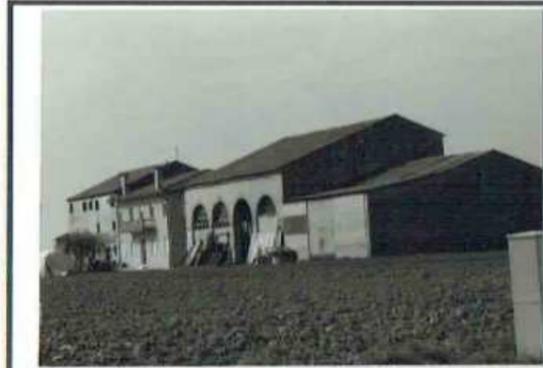
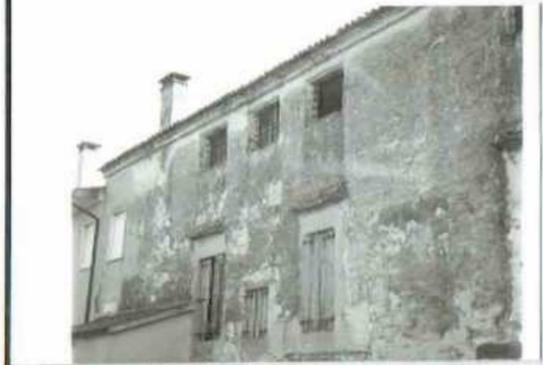
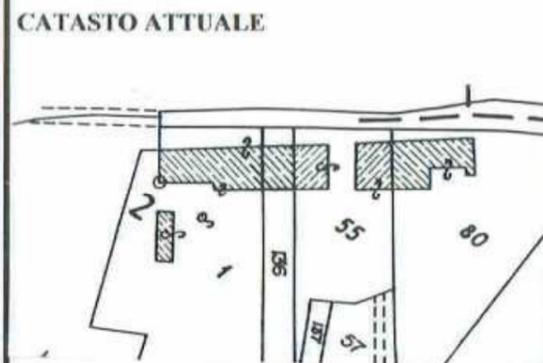
edificio n° 16

- Complesso rurale di origine seicentesca successivamente trasformato ed ampliato
- a) nucleo originale parzialmente conservato; grado di protezione 2
  - b) annesso recente; grado di protezione 5
  - c) edificio residenziale recente in contrasto; grado di protezione 4
  - d) barchessa dei primi del secolo, parzialmente conservata; grado di protezione 3
  - e) annesso recente isolato; grado di protezione 4

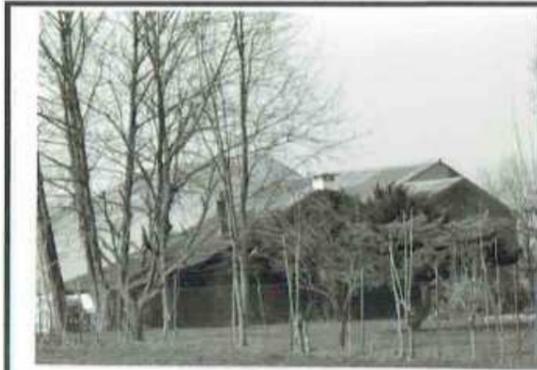
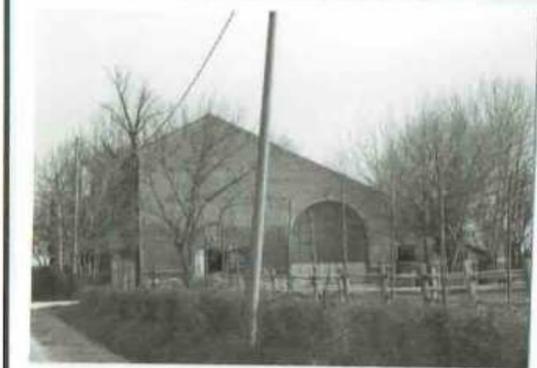
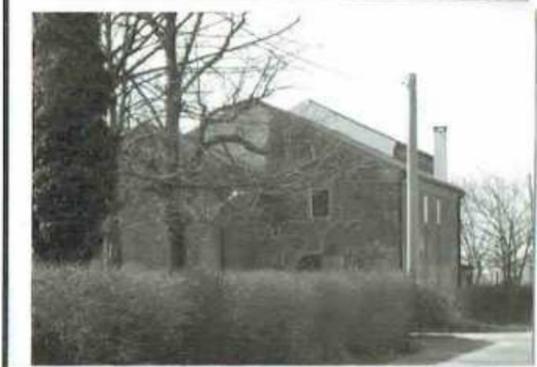
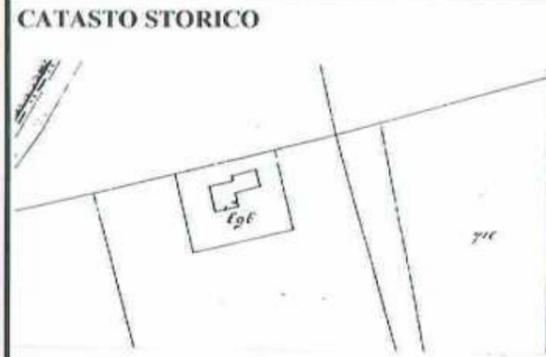
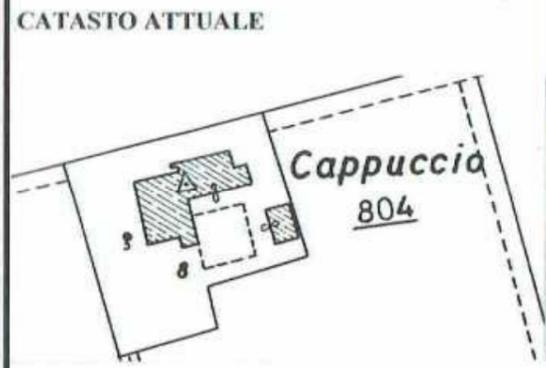
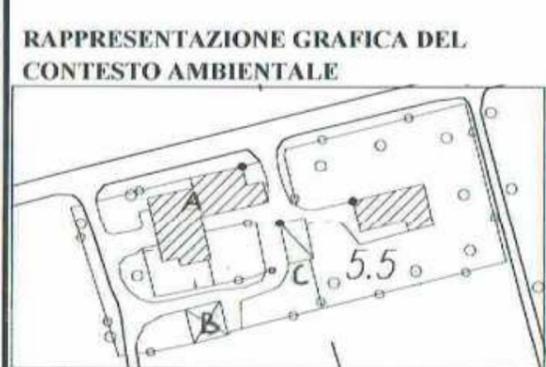
edificio n° 17

muratura	solai	copertura	intonaci	grondaie	camini	infissi	tinte
buono		X	X						
mediocre				X	X	X		X	
cattivo									X

Edificio edificio rurale di antico impianto con permanenza delle composizione a "L" e porticato - stalla

- a) edificio principale sostanzialmente conservato; grado di protezione 3
- b) annesso recente da ricomporre grado di protezione 4
- c) annesso recente da ricomporre grado di protezione 4

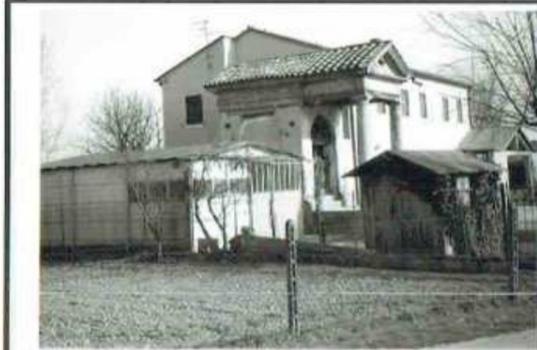
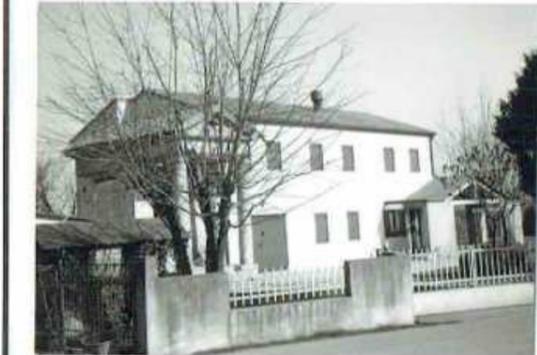
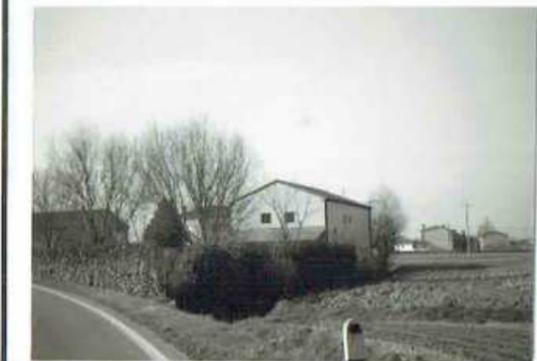
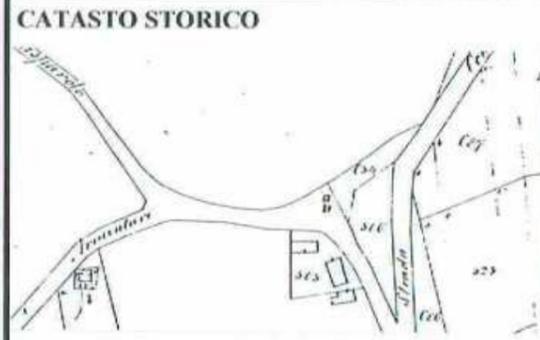
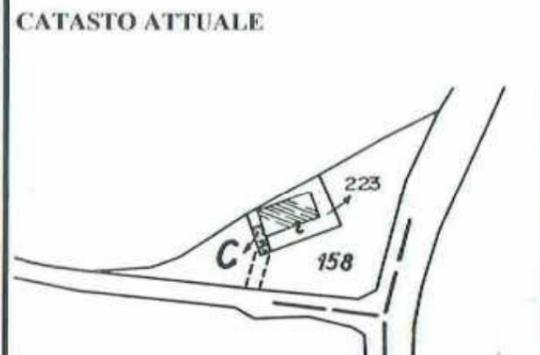
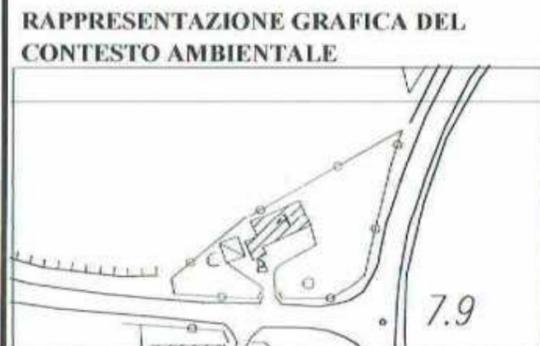
edificio n° 18

MURATURE	SOLAI	COPERTURA	PILASTRI	ARCADE	PORTICO	INTOMACI	PAVIM.	SERRAM.	GRONDAIE
mattoni	X			X						
laterizio for.										
latero/cem.		A								
cem.arm.										
pietra								B		
legno						X			X	
coppi			X							
tegole										
ondulato			C							
ferro		C								
alluminio										
lamiera										
rame										X
calce							X			
cemento										
spatolato										
graffiato										
tempera										
piastrelle										
veneziano										
misto								X

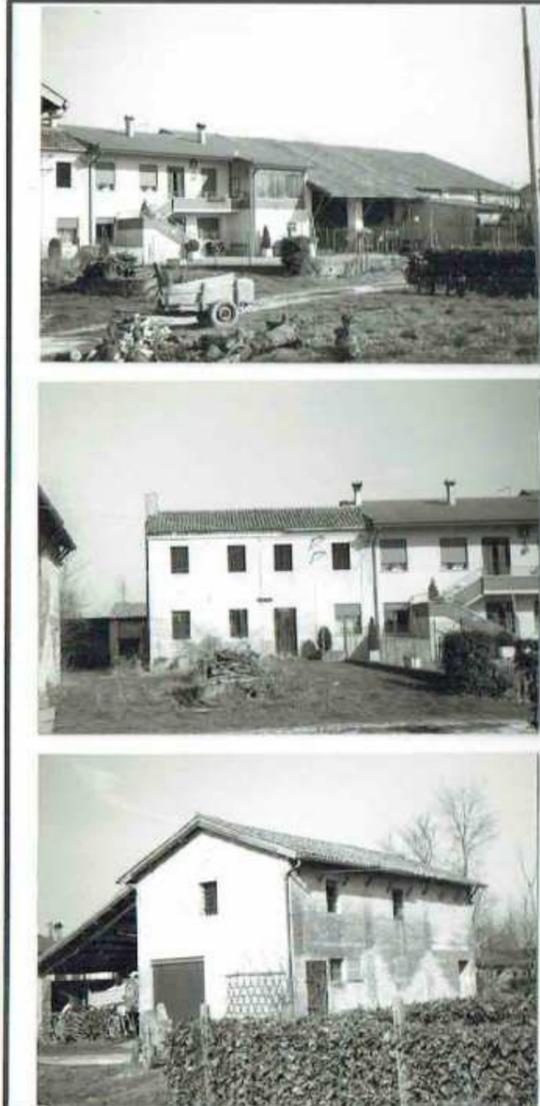
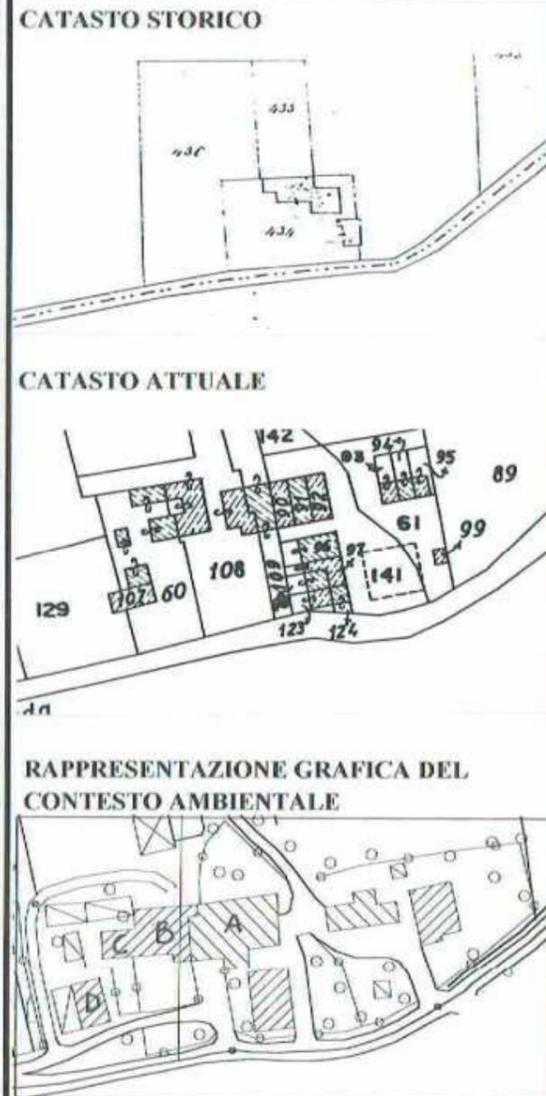
edificio n° 23

MURATURE	SOLAI	COPERTURA	PILASTRI	ARCATE	PORTICO	INTOMACI	PAVIM.	SERRAM.	GRONDAIE
mattoni	A-C-D			A-D						
laterizio for.	B									
latero/cem.		B								
cem.arm.										
pietra										
legno		A-C-D				A-D			C	
coppi			A-C-D							
tegole			B							
ondulato									B	
ferro										
alluminio										
lamiera										B-C
rame										
calce							C			
cemento							B			
spatolato										
graffiato										
tempera										
piastrelle										
veneziano										
misto								X

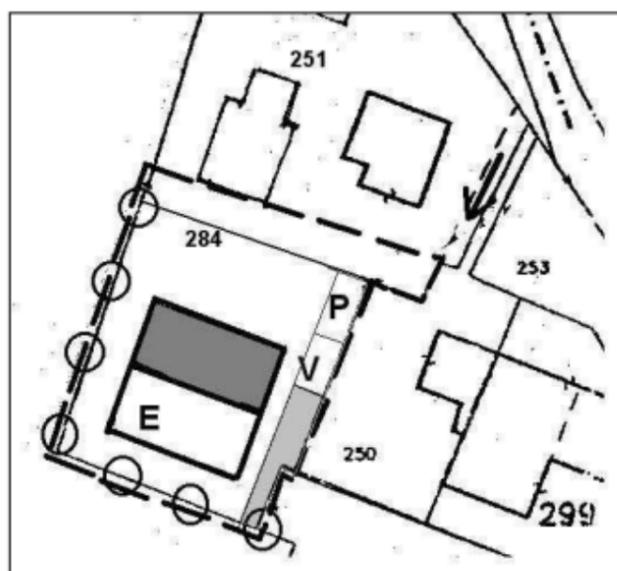
ELABORATO GRAFICO NORMATIVO scala 1:1000

STRUTTURA : CEMENTO ARMATO  
 COPERTURA: TRAVI A "Y" E COPERTURA IN UNDULATO E CONTROSOFFITTO INTERNO  
 SERRAMENTI : METALLICI  
 ALTEZZA E N° PIANI: PIANI 1 LATEZZA ML 5,00

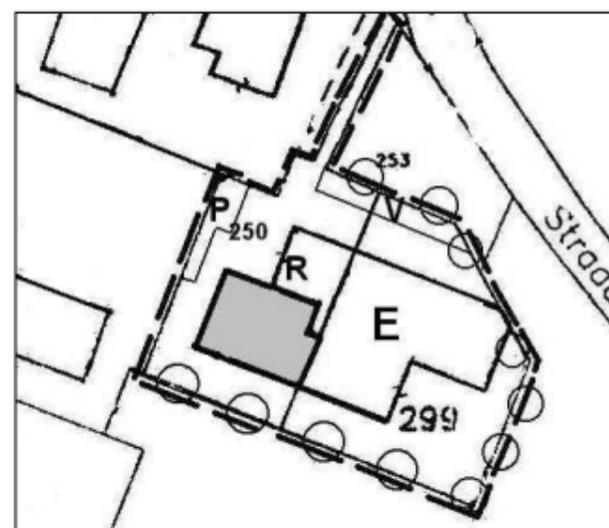
ELABORATO GRAFICO NORMATIVO scala 1:1000

SUPERFICIE MQ 200, VOLUME MC 1200 ad uso artigianale  
 Mq 50/70 ad uso residenziale

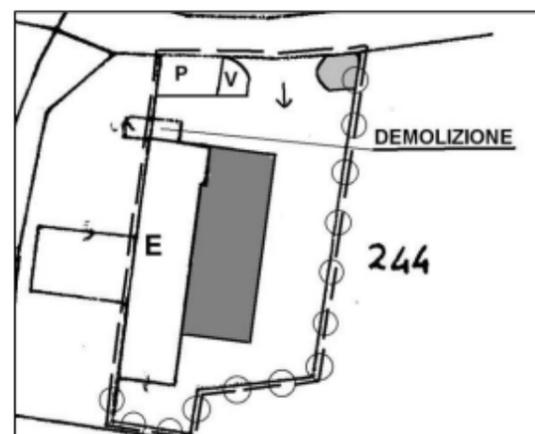
ELABORATO GRAFICO NORMATIVO scala 1: 1.000

SUPERFICIE MQ 315, VOLUME MC 1270 ampliamento dei locali per lavorazione e assemblaggio
